## Mikael Agricolan kirkon rappauskoealueiden tarkastus 22.1.2016

### 1.1 Havainnot Procoat Paints KY:n tuotteiden koealueet

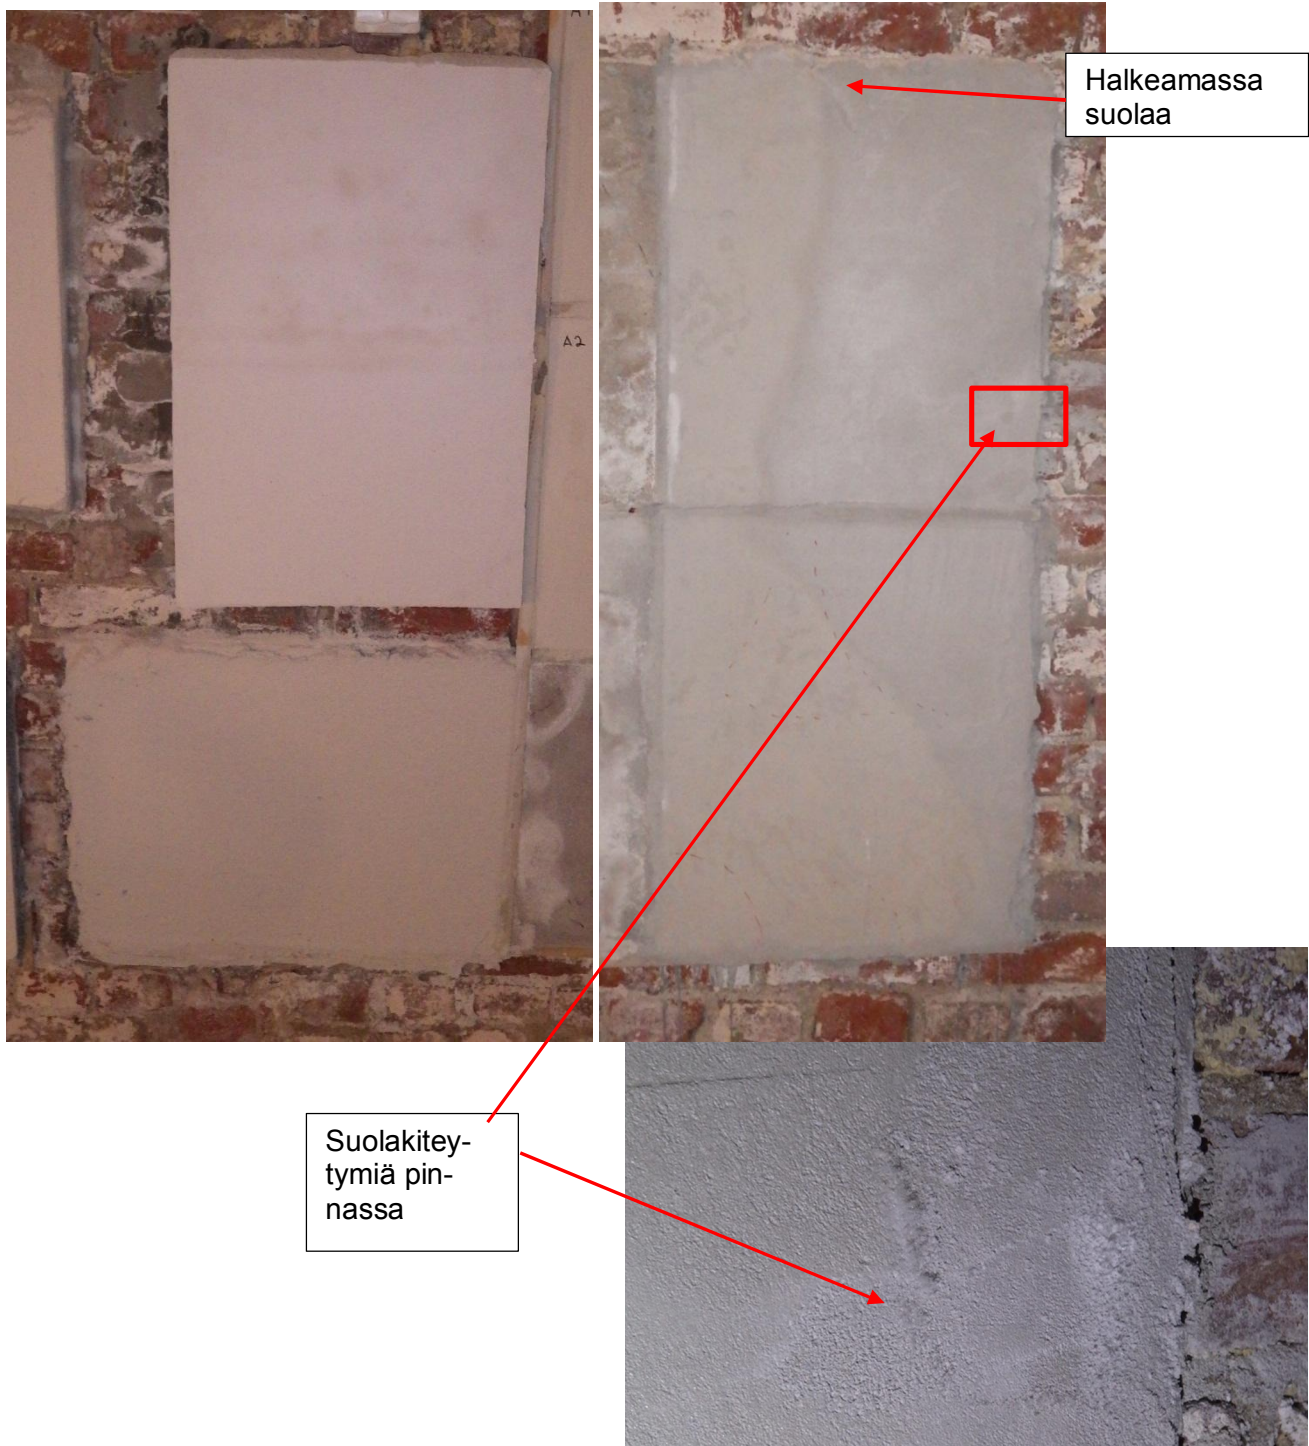
Kuva 1. Procoats Paints KY:n rappauskoealueiden tilanne.

- Kalsiumsilikaattilevyn (7) pinta on kuiva
- Suolankeräysrappaukset (8) ovat kuivia
- Ei havaintoa suolankeräyslaastin puolipeittävän ja kokonaan peittävän tasoituslaastikerroksen vaikutuksesta (alueen 8 oikea ja vasen puoli).
- Vedensulkulaastien (9 ja 10) pinnalla olevat jäljet (kuvassa oikealla) johtuvat jälkihoidon suojamuovista
- Vedensulkulaasti (9 ja 10) on monin paikoin alustasta irti.
- Vedensulkulaastin ja Saltblockin (9) yhdistelmässä on yksi pitkä halkeama.
- Halkeamassa ja oikeassa alareunassa on suolaa (ensihavainnot 2016).

- Epatherm-kalsiumsilikaattilevy on kunnossa 8 vuoden jälkeen.
- Epasit suolankeräysrappaus on kunnossa 8 vuoden jälkeen.
- Saltblock-Semsec vedentiivistyslaasti on edelleen hieman kostea (arvot kohonneet edellisestä vuodesta). Paikalliset suolakiteytymät saattavat johtua rappauksen halkemien kautta siirtyvästä kosteudesta.
- Semsec paksu vedentiivistyslaasti
  - o Rappaus on kuivunut ensimmäisien vuosien jälkeisiin havaintoihin verrattuna.
  - o Semsec- vedensulkulaastin alimmat kerrokset halkeilivat rappauksen kuivuessa. Laasti osin alustasta monin paikoin irti, johtuen todennäköisesti alimman rappauskerroksen halkeilusta asennuksen jälkeen jälkihoidon puutteesta ja/tai asennusvirheestä (lisäaineen lisäys virheestä).
